調 査 報 告 書

1. 調査目的

原子力災害の事実を原因施設から直に学ぶことを通じ、個々のスキルアップを図るとともに、今後のエネルギー政策判断に生かすことを目的とする。

東京電力廃炉資料館
東京電力ホールディングス（株）福島第一原子力発電所

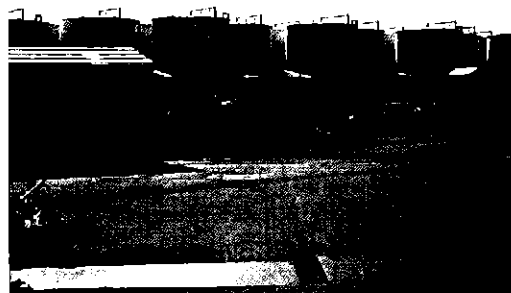
また、所狭しと設置されている汚染水処理水タンク群は、コンビナートのようであり、喫緊の課題であることを実感した。港湾部では海側遮水壁や防潮堤を間近にみる事ができる。海洋部では海洋モニタリング調査個所の増設など処理水の放出に向けた作業が進んでいた。貯蔵タンクと同じく目を引くものとして、廃棄物の貯蔵保管施設がある。発災後に発

生した廃棄物は線量別に全て敷地内に保管されており、その範囲は瓦礫から伐採した立ち木まで多岐に及んでいた。

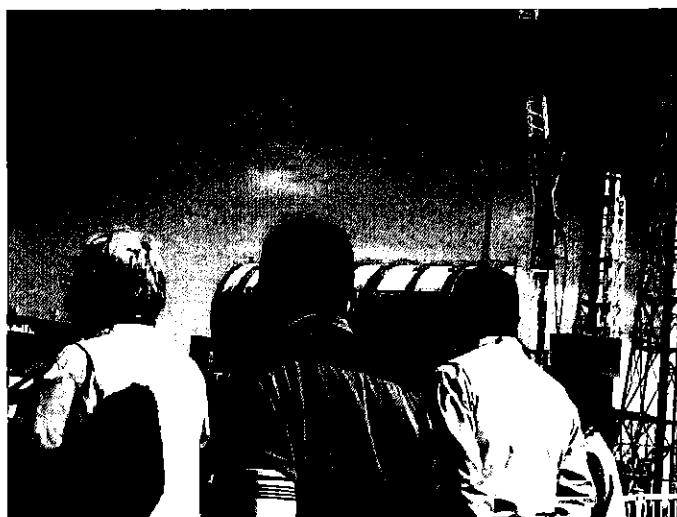
原子炉建屋外観俯瞰エリアからは、過酷事故を起こした1号機から4号機建屋を見下ろすことができる。原子炉建屋内は、いわゆるレッドゾーンであり、今もなお特殊な装備なくしては立ち入ることが出来ないそうだ。俯瞰エリアからは建物外での作業を目にすることが出来るが、この建物周辺もイエローゾーンであり作業は特殊マスクとカバーオールが必須である。

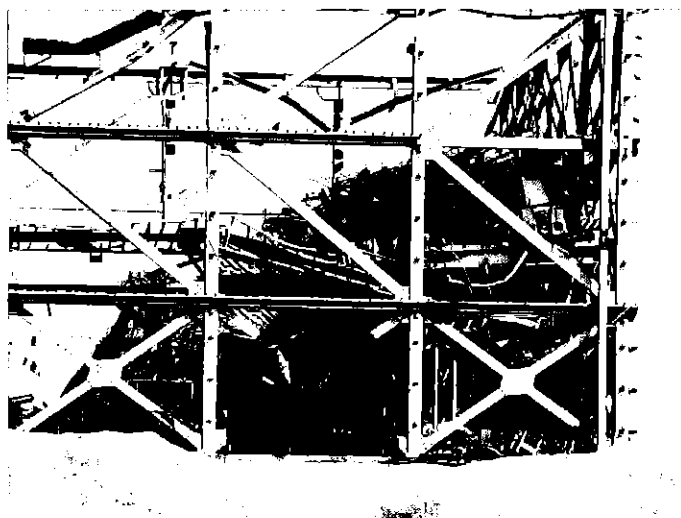
現在は廃炉作業のうち、施設を安全に解体するための準備を行っているようで、特に建屋の損傷が酷い1号機については作業時の塵飛散を抑えるため、全体を覆う作業が行われていた。これは以前の作業において塵の飛散の影響と思われる放射能測定値上昇があったことへの対策であり、がれき撤去ひとつを挙げても事故の後遺症が続いている。汚染影響の甚大さを改めて感じるものである。
