長沼ダム完成

迫川の洪水対策として県が昭和46年に事業着手した「長沼ダム」が完成し、管理に移りました。

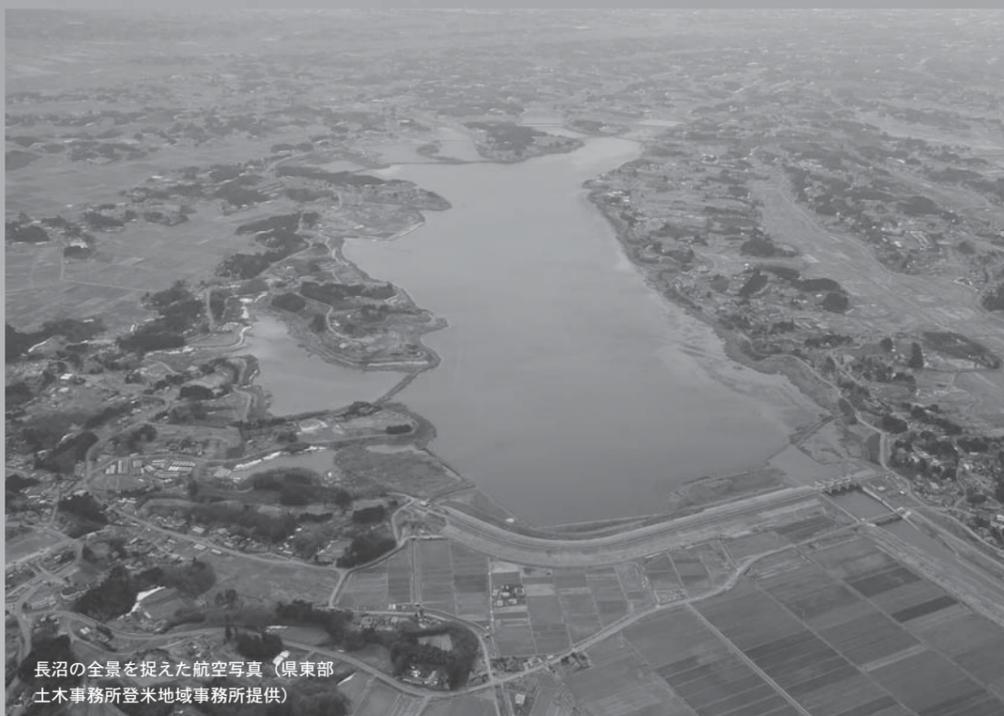
長沼の全景を捉えた航空写真（県東部土木事務所登米地域事務所提供）

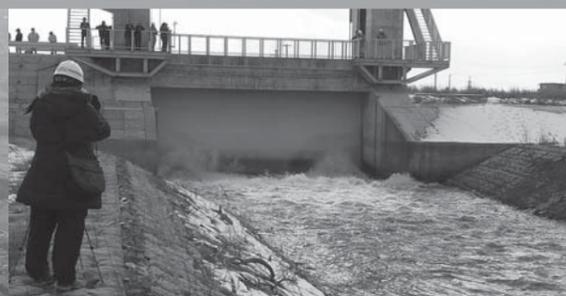
▲試験湛水で最高水位まで水をためた後、今度は最低水位まで下げるため、水門から迫川と荒川にダムの水が放流されました（2月25日）

試験湛水では、貯水位を平常時より約4メートル高い洪水時最

高水位（KP+12・60メートル）まで上昇させ、その後、最低水位（KP+6・50メートル）まで下降させました。試験湛水の結果、ダムの総合的な安全性が確認されました。
